Türen im Extrembereich

Ausgerissene Bänder und die Suche nach einer Lösung

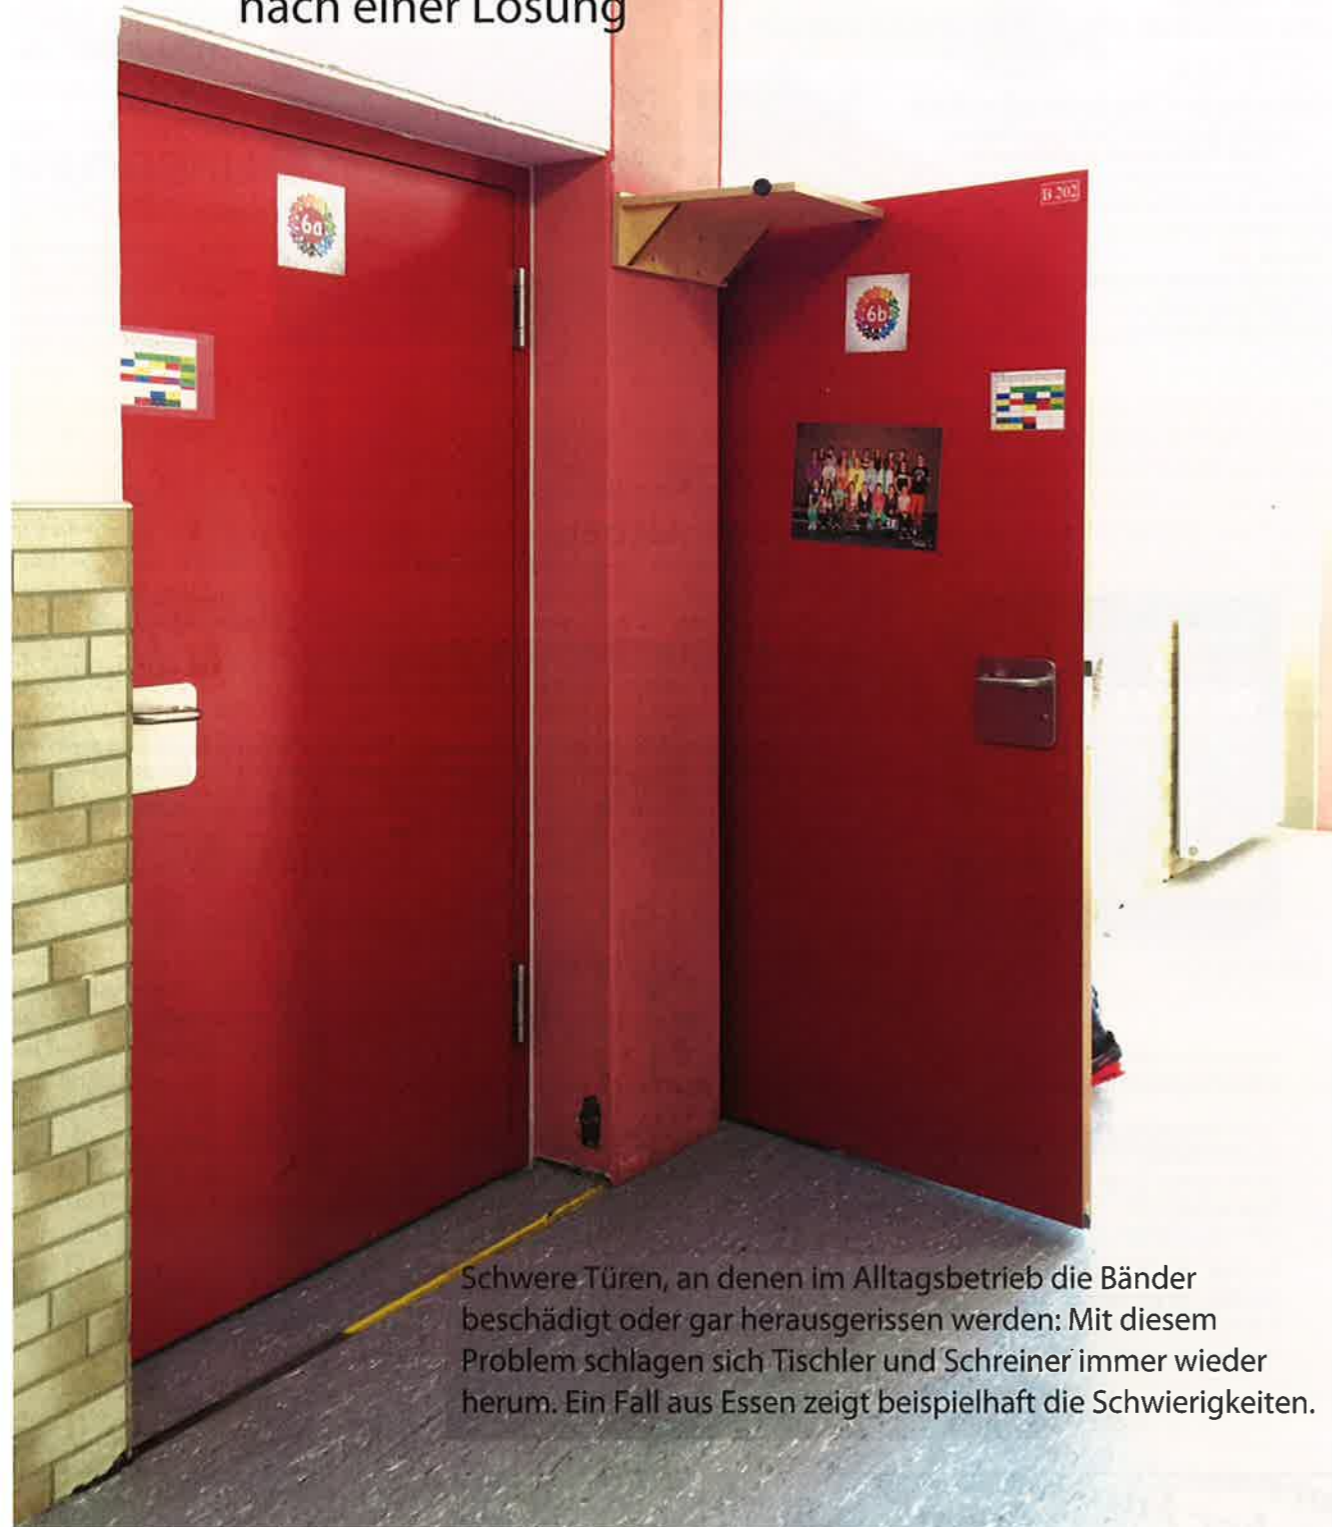
links: Die Kragarme an der Oberseite der Türen erwiesen sich angesichts der auftretenden Hebelkräfte als untauglich.

- Nach Reparatur und erneuter Verschraubung der losen Aufnahmeelemente Einbau von Gleitschienenschließern, der ab 70° Türöffnung das weite Öffnen zumindest abbremst.
- Einbau absenkbarer Bodentürstopper.
- Erhalten der Kragarme mit den oberen Stoppern.

Nach einem weiteren Vor-Ort-Besuch im Dezember kam der Tischlermeister aber zu der Überzeugung, dass nur die Montage von Bodentürstoppern ganz außen am Türblatt das Problem lösen kann.

Um die Stolpergefahr an dieser Stelle zu beseitigen, sollten Abfallbehälter in selbstlöschender Ausführung montiert werden, die den Bereich der Türstopper sperren. Doch auch bei dieser Variante bleibt ein Problem bestehen: „Da wir als Handwerker dazu keine Versuchsreihen fahren können, wird erst die Praxis zeigen, ob die Schwierigkeiten verzögert wieder auftreten oder ob sie gelöst werden können“, so Dickerhoff.

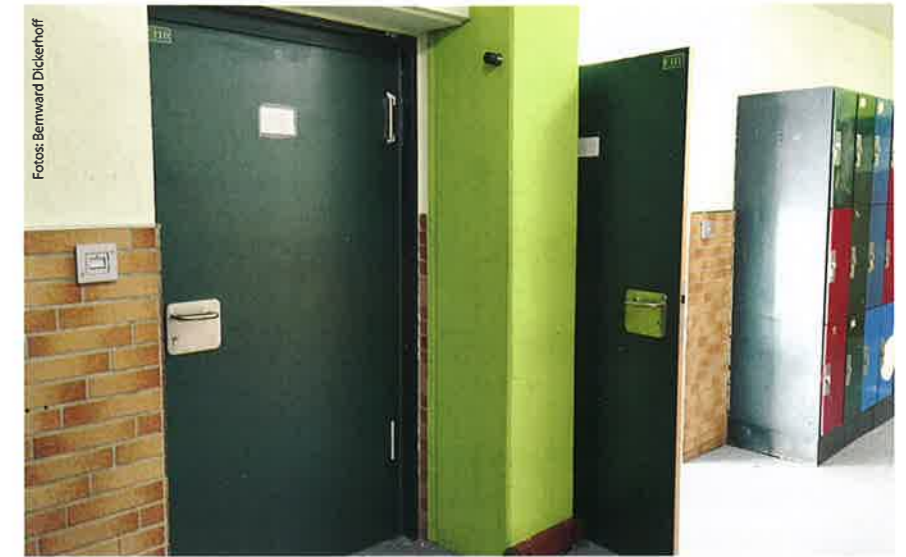
Für einen „normalen“ Türgebrauch wäre diese Konstruktion durchaus praktikabel. An der Schule zeigte sich jedoch rasch, dass die Schüler die Türen mit solcher Kraft aufstoßen, dass diese mit voller Wucht gegen den Türstopper knallen. Vor allem wenn sich Jugendliche zum Spaß mit dem Körper gegen die Tür werfen, entstehen enorme Hebelkräfte. Diese sorgten in Essen schon bald dafür, dass die oberen Bandaufnahmeelemente ausrissen. Entsprechend hoch war die Unfallgefahr. Auch eine verstärkte Verschraubung brachte nicht viel, die Aufnahmeelemente wurden erneut herausgerissen.

Ohne Bodentürstopper halten die Türbänder den auftretenden Kräften nicht lange stand.

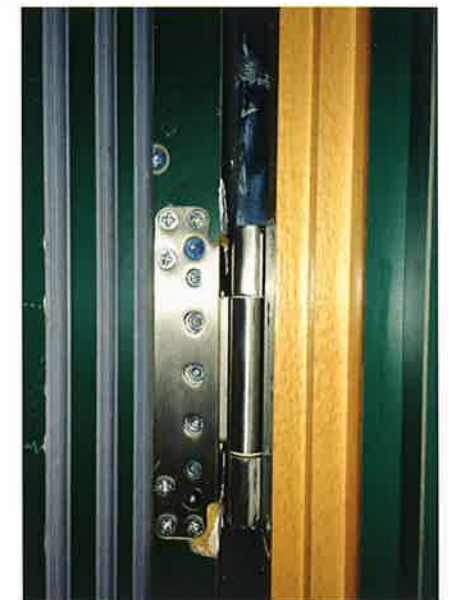
Auch zusätzliche massive Verschraubungen konnten das Problem nicht beheben.
